## Udkast til påbud om efterbehand- ling af råstofgrav

**Efterbehandling af råstofgrav på ejendommen matr.nr. 50 Alsønderup By, Alsønderup, beliggende Møllehøjvej 4, 3400 Hillerød, i henhold til vilkår 11 i indvindingstilladelse af 6. maj 2005**

**Tilladelse til erhvervsmæssig råstofindvinding  
under grundvand på matrikel 50 Alsønderup by,  
Alsønderup, Hillerød kommune.**

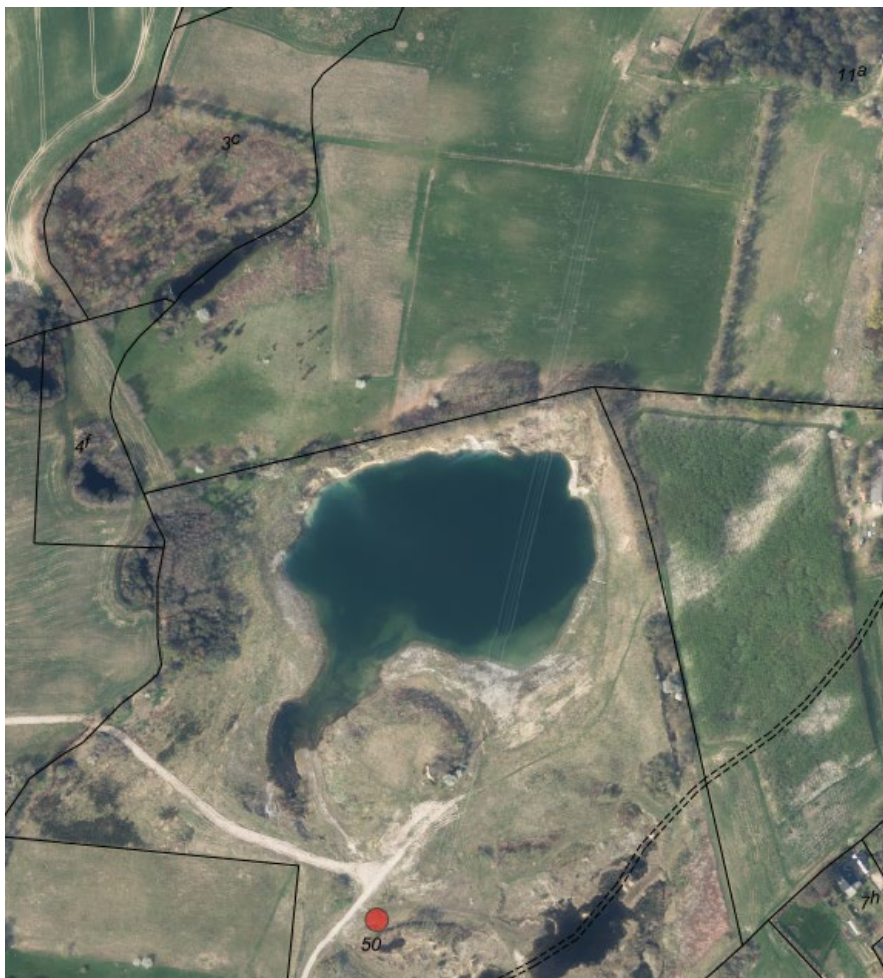
Råstofgraven er i dag færdiggravet. Der er efterladt en skrænt, som er stejlere end det i tilladelsen fastsatte vilkår 11. Den stejleste del af skrænten har en hældning på mellem 1:1,5 til 1:1 (dvs. en hældning mellem 33 og 45 grader), hvor dele af skrænten er 1:0,5 (dvs. en hældning på ca. 60 grader). Skræntens bundkote er beliggende i en ved råstofgraven opstået gravesø, og skræntens topkote er beliggende i oprindeligt terræn tæt på skel til naboejendommen matr.nr. 11 a Alsønderup By, Alsønderup, beliggende Hillerødvej 20, 3400 Hillerød.

**Figur 1.** Gravesø beliggende på matr.nr. 50 Alsønderup By, Alsønderup, som i nord har matrikelgrænse mod matr.nr. 11 a Alsønderup By, Alsønderup. Kilde: <https://kort.plandata.dk/> (ortofoto fra april 2023)

Det betyder, at TSG skal efterbehandle råstofgraven således, at ingen skrænter efter efterbehandlingens afslutning har en hældning stejlere end anlæg 1:2, hvilket svarer til en hældning på ca. 27 grader.

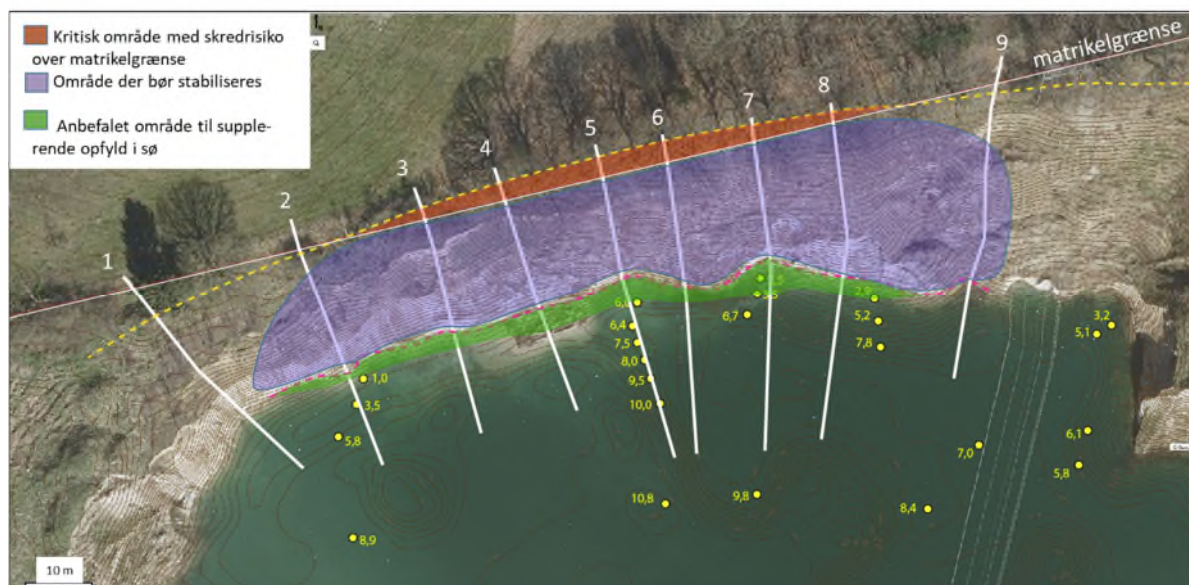
Figur 2 Oversigt over det mest kritiske område, hvor det vurderes, at fremtidige skredplaner vil kunne overskride matrikelgrænsen. Gule tal er målte vanddybder.

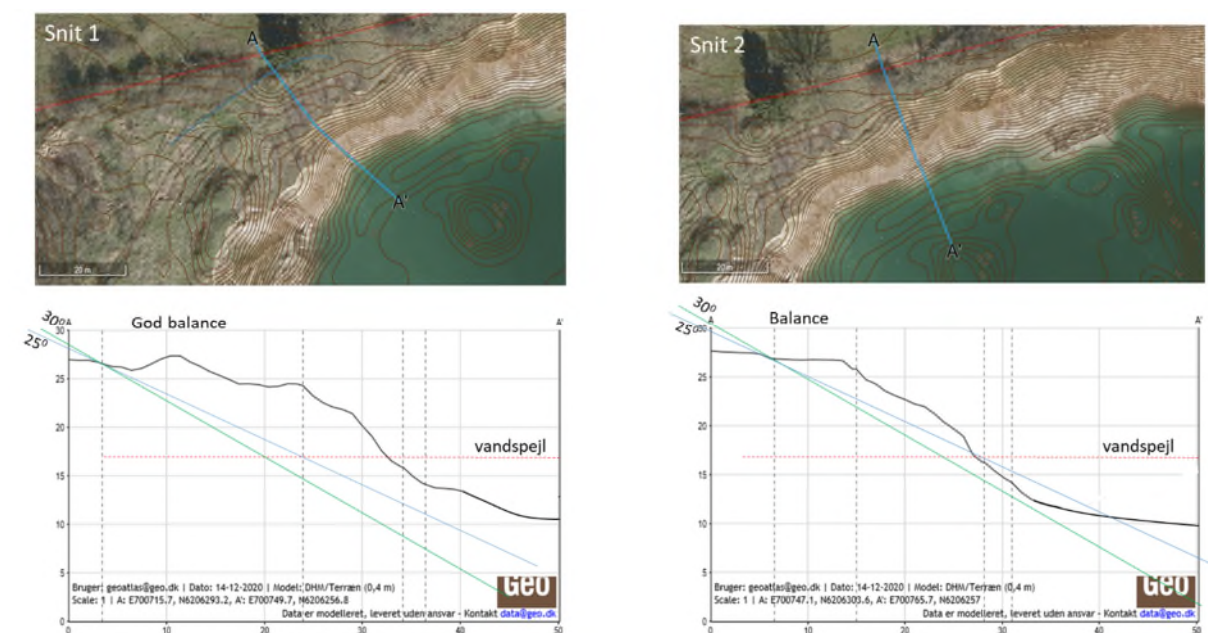
Figur 3 Profil 1-2. Tværnittene er produceret på baggrund af DHM model over Danmark i GeoAtlasLive. Skråningshældninger og dybderne under søoverfladen er estimeret på baggrund af gamle flyfoto og pejlepunkter (figur 2) og er således behæftet med nogen usikkerhed. Krydspunktet for de to hældningsmarkører angiver matrikelgrænsen.

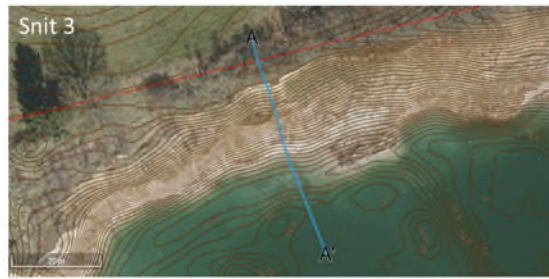
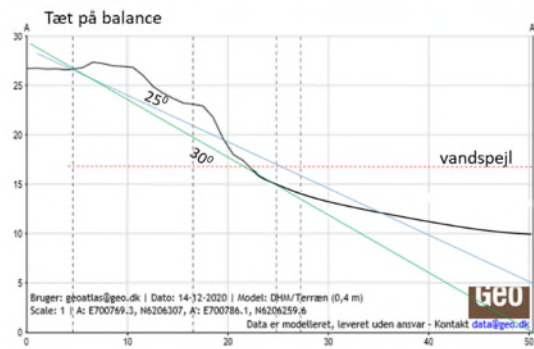
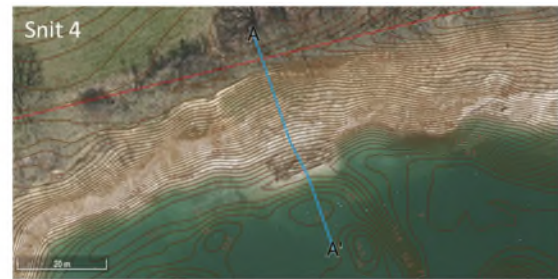
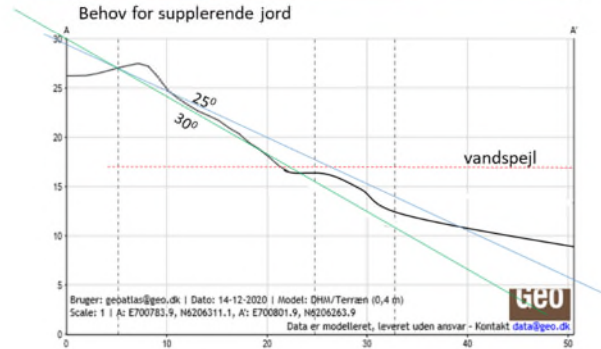
Figur 4

Profil 3-4. Tværnittene er produceret på baggrund af DHM model over Danmark i GeoAtlasLive. Skråningshældninger og dybderne under søoverfladen er estimeret på baggrund af gamle flyfoto og pejlepunkter (figur 2) og er således behæftet med nogen usikkerhed. Krydspunktet for de to hældningsmarkører angiver matrikelgrænsen.

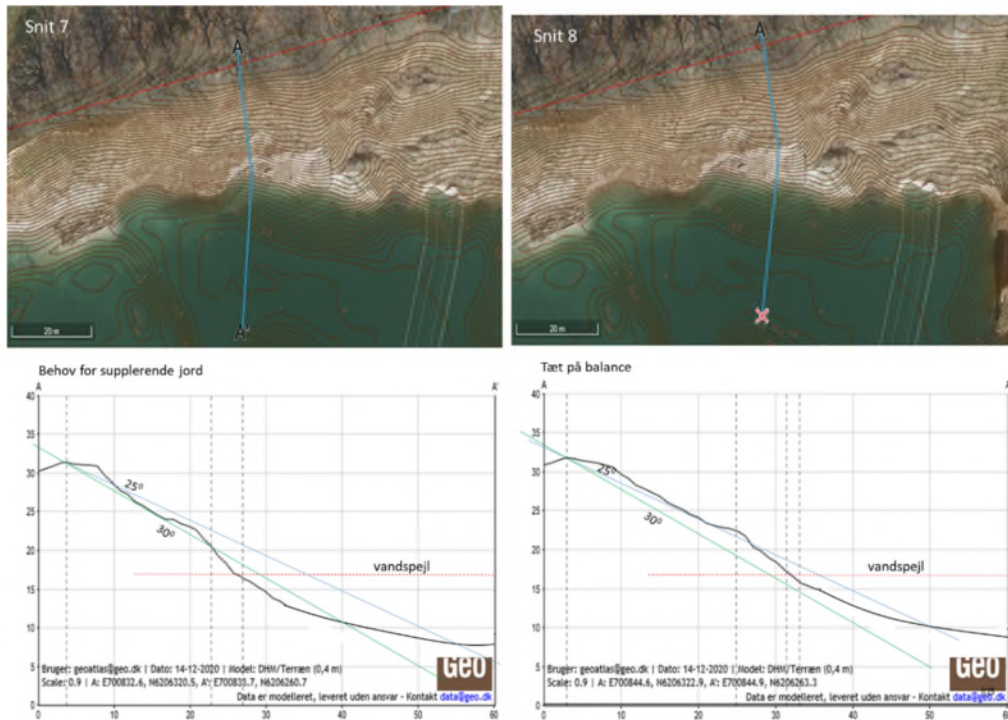
Figur 7 Profil 7-8. Tværsnittene er produceret på baggrund af DHM model over Danmark i GeoAtlasLive. Skråningshældninger og dybderne under søoverfladen er estimeret på baggrund af gamle flyfoto og pejlemærker (figur 2) og er således behæftet med nogen usikkerhed. Krydspunktet for de to hældningsmarkører angiver matrikelgrænsen.

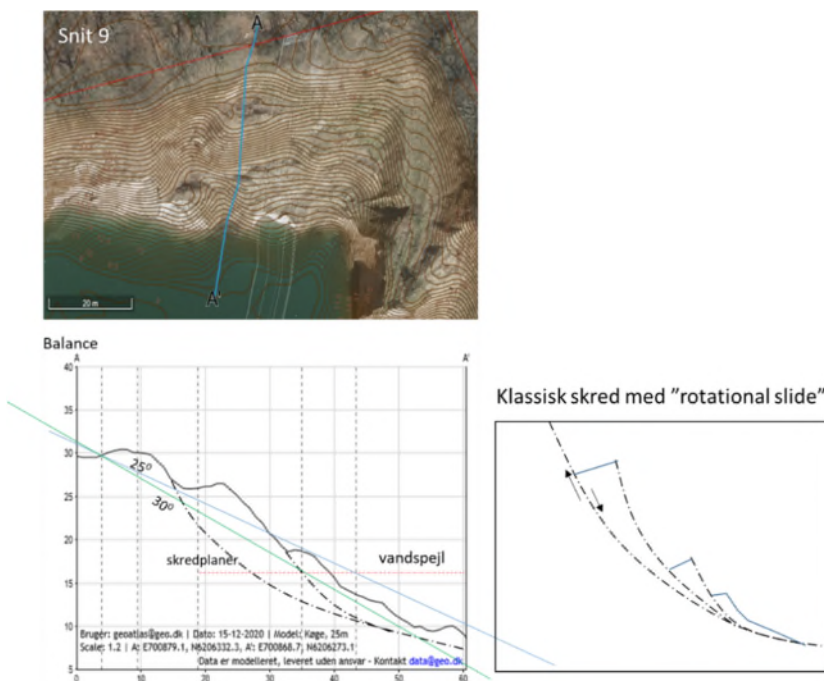
Profil 9 adskiller sig fra de andre profiler ved, at der er opstået nogle karakteristiske rygge parallelt med skråningen. De tolkes dannet ved såkaldt "rotationelt skred" langs underliggende, kurveformede glideplaner. Samtidig ses raviner med erosion i dette område. Det tyder på, at der siver vand ud af skråningen. Vand er stærkt medvirkende til at destabilisere skråningen, og dræning af det terrænære grundvand, der siver ud af skråningen, vil være med til at stabilisere området. For at sikre en effektiv dræning kan der f.eks. etableres drængrøfter med f.eks. 0,5 m dybde, som fyldes med grus/skærver/sten vinkleret på skråningen på udvalgte steder og med fald/udløb mod søen. Etableringen af stendræn bør udføres med periodevis tilsyn jf. afsnit 3.1.

Figur 8 Profil 9. Tværsnittet er produceret på baggrund af DHM model over Danmark i GeoAtlasLive. Skråningshældninger og dybderne under søoverfladen er estimeret på baggrund af gamle flyfoto og pejlemærker (figur 2) og er således behæftet med nogen usikkerhed. Krydspunktet for de to hældningsmarkører angiver matrikelgrænsen. Til højre er illustreret klassisk forløb af listriske (kurveformede) glideplaner, hvor sedimenterne skider ned.

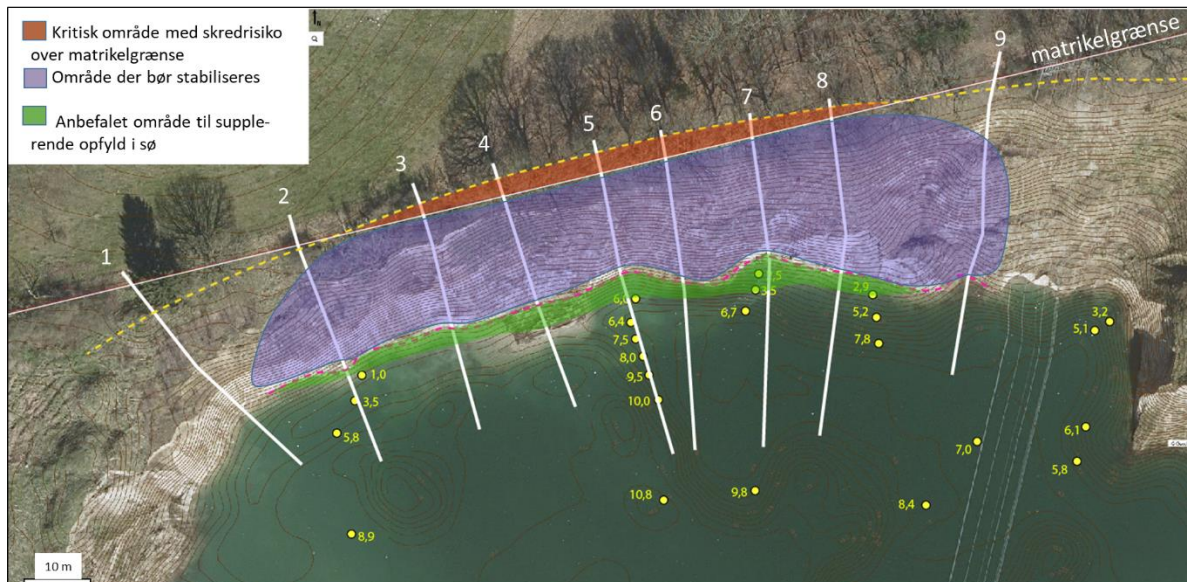
Figur 2 Oversigt over det mest kritiske område, hvor det vurderes, at fremtidige skredplaner vil kunne overskride matrikelgrænsen. Gule tal er målte vanddybder.

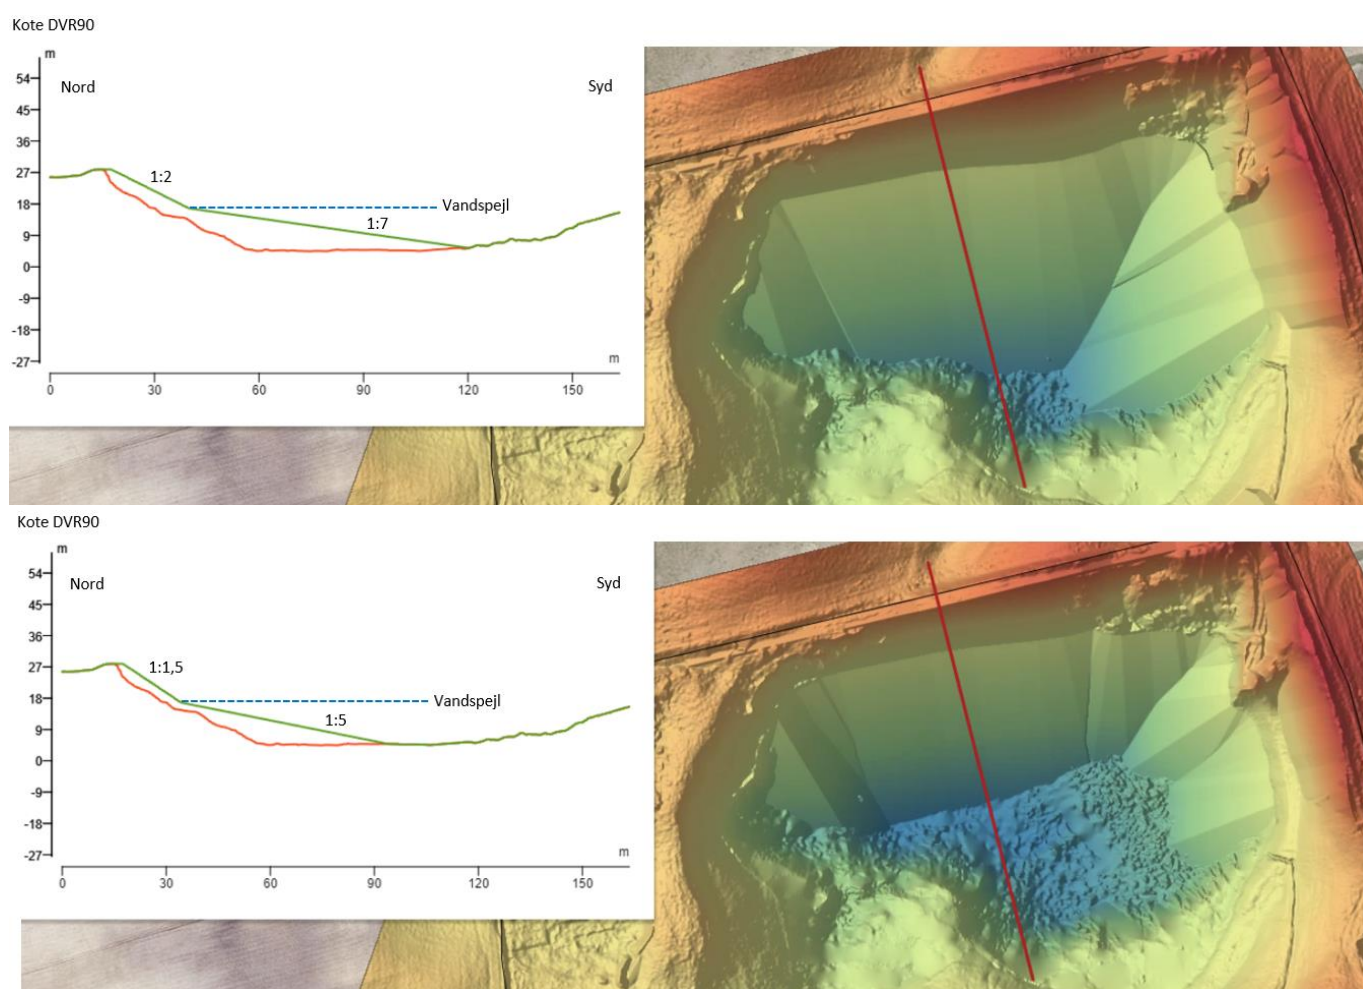
**Figur 3. Profilsnit for opbygning af materiale til skræntsikring ved to forskellige scenarier med vandfyldt gravesø. Øverst ses opfyld ved anlæg 1:2 og 1:7 hhv. over og under vandspejlet. Nederst opfyld ved anlæg hhv. 1:1,5 og 1:5 hhv. over og under vandspejlet. Simuleret skræntsikring = grøn, opmålt terræn/søbund = rød.**

Begge opfyldningsscenarier vist i Figur 3 vil indebære anlægsaktivitet på de syd- og vestvendte skrænter, der har stået blottet i en årrække. Det vurderes derfor, at efterbehandling af den del af skrænterne, der ligger over vandspejlet, potentielt kan udgøre en risiko for påvirkning af yngle- eller rasteområder for bilag IV arter, f.eks. markfirben og padder. Det er derfor også overvejet, om anlægsarbejdet kan begrænses til opfyldning under vandspejlet (som illustreret i Figur 4) for derved opnå den ønskede skræntsikring uden direkte fysisk påvirkning af de blottede skrån timer.

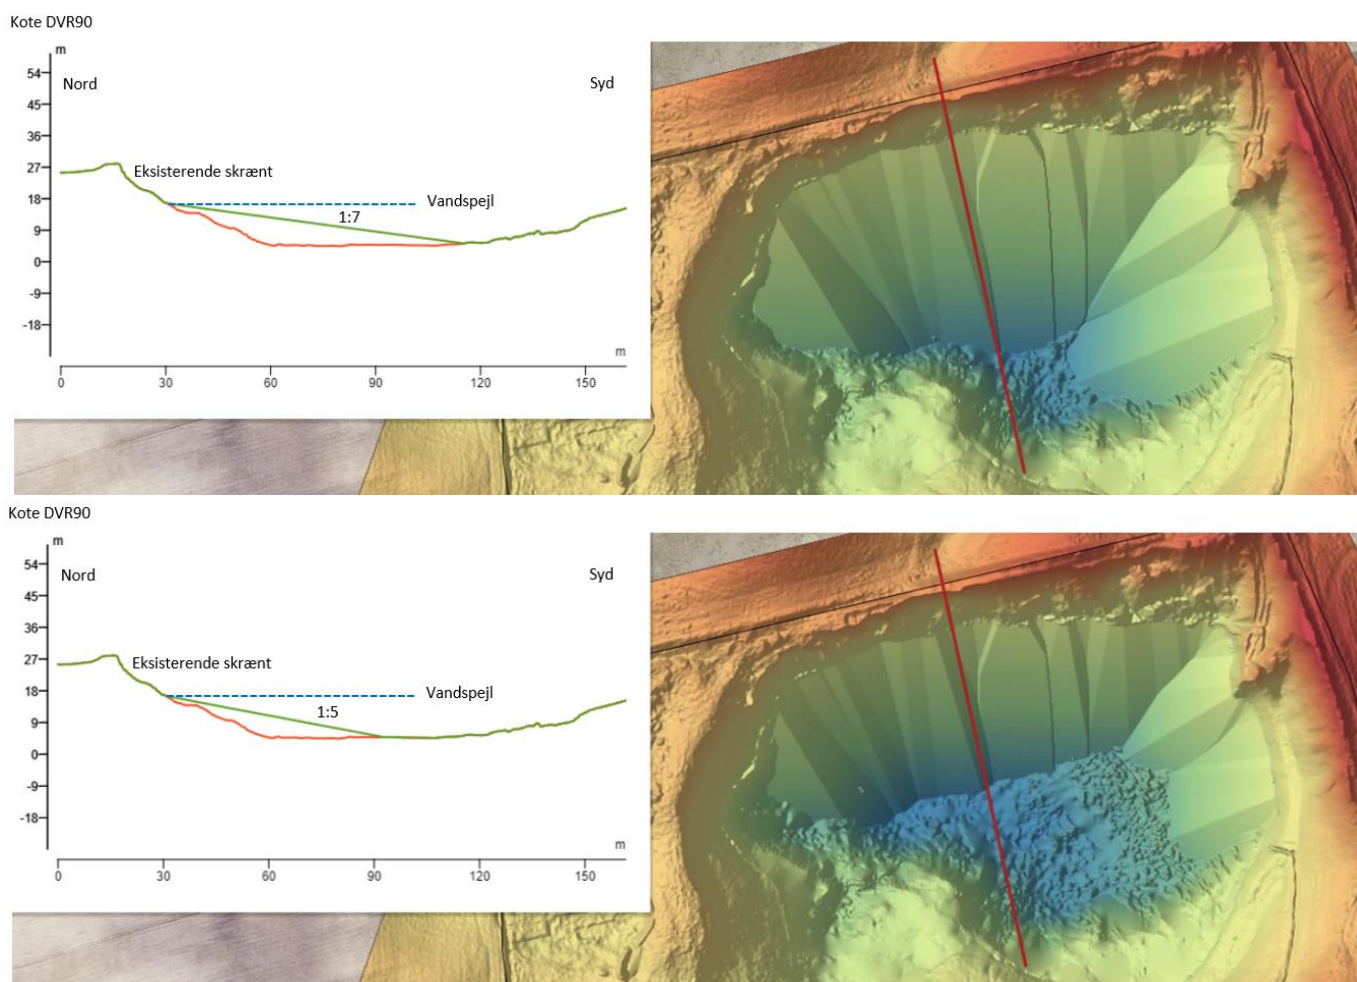
**Figur 4. Profilsnit for opbygning af materiale under vandspejlet til sikring af skrænterne ved to forskellige scenarier. Øverst ses opfyld med antaget anlæg 1:7 og nederst anlæg 1:5 hhv. under vandspejlet. Opmålt skrænt og simuleret opfyld = grøn, opmålt søbund = rød.**

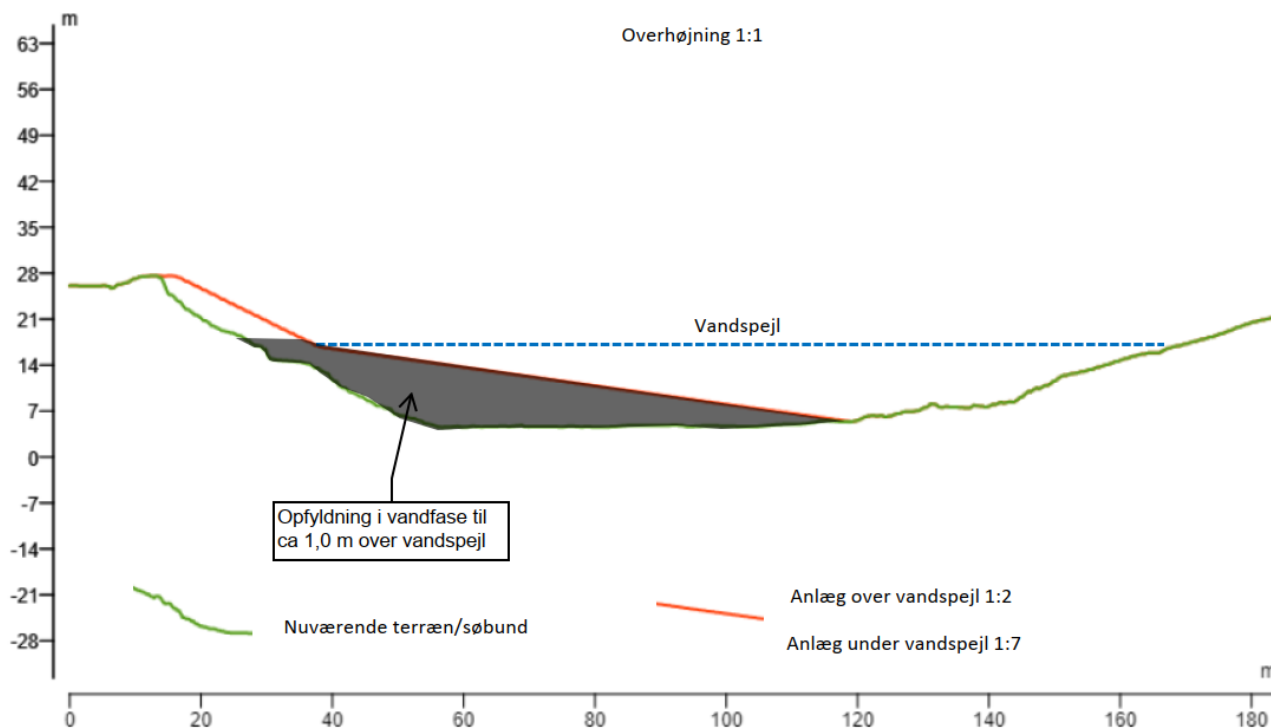
Figur 13. Principsnit for opfyldning i vandfase, svarende til Løsning 5, scenarie B, Tabel 1.

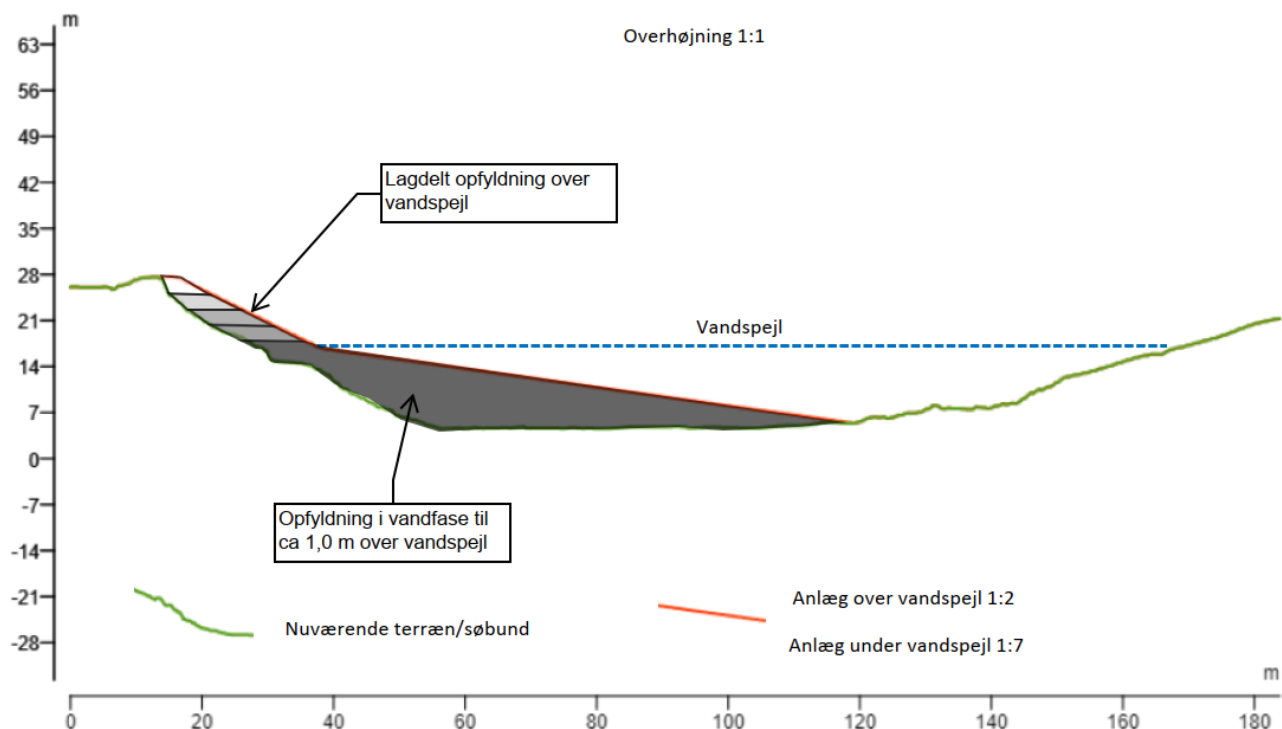
Figur 14. Principssnit for opfyldning over og under vandfase, svarende til Løsning 5 scenarie A, Tabel 1.

Når der er opnået en ønsket stabilitet af tilfyldningen i vandfasen kan den "synlige" del af tilfyldningen udføres. Denne tilfyldning udføres i lag af passende tykkelser, hvor stabiliteten af det samlede anlæg løbende vurderes, da der jo tilføres øget belastning i takt med tilfyldningen, Figur 14.
