TILSYNSNOTAT - RÅSTOFGRAVE

Lokalitet	Tulstrup Grusgrav Møllehøjvej 4, 3400 Hillerød, matr. 50 Alsønderup By, Alsønderup
Journal nr.	20001573 (gl j. nr. 09002561)
Tidspunkt f. tilsyn	18. december 2018 kl. ca. 13.30 – 15.00
Udarbejdet den	31. januar 2019
Formål	Tilsyn i henhold til råstoflovens bestemmelser ift. den tidligere råstofindvindingsaktivitet, den aktuelle ansøgningsproces om fornyet tilladelse til råstofindvinding på arealet, samt regionens forpligtelser jf. jordforureningslovens § 52. Tilsyn i henhold til §§ 31 og 66 i hhv. råstofloven og jordforureningsloven.
Årsag	Rutinemæssigt tilsyn, ikke varslet forud
Bilag/dokumentation	Fotos
Tilsynsførende	Jens Lind Gregersen (JLG)
Øvrige deltagere	Nej
Sendt til	Christian Bødker Petersen, cbp@sct.dk Karen Moltesen, kha@geo.dk Ulla Vollmer, uv@hillerod.dk Hillerød Kommune, miljo@hillerod.dk

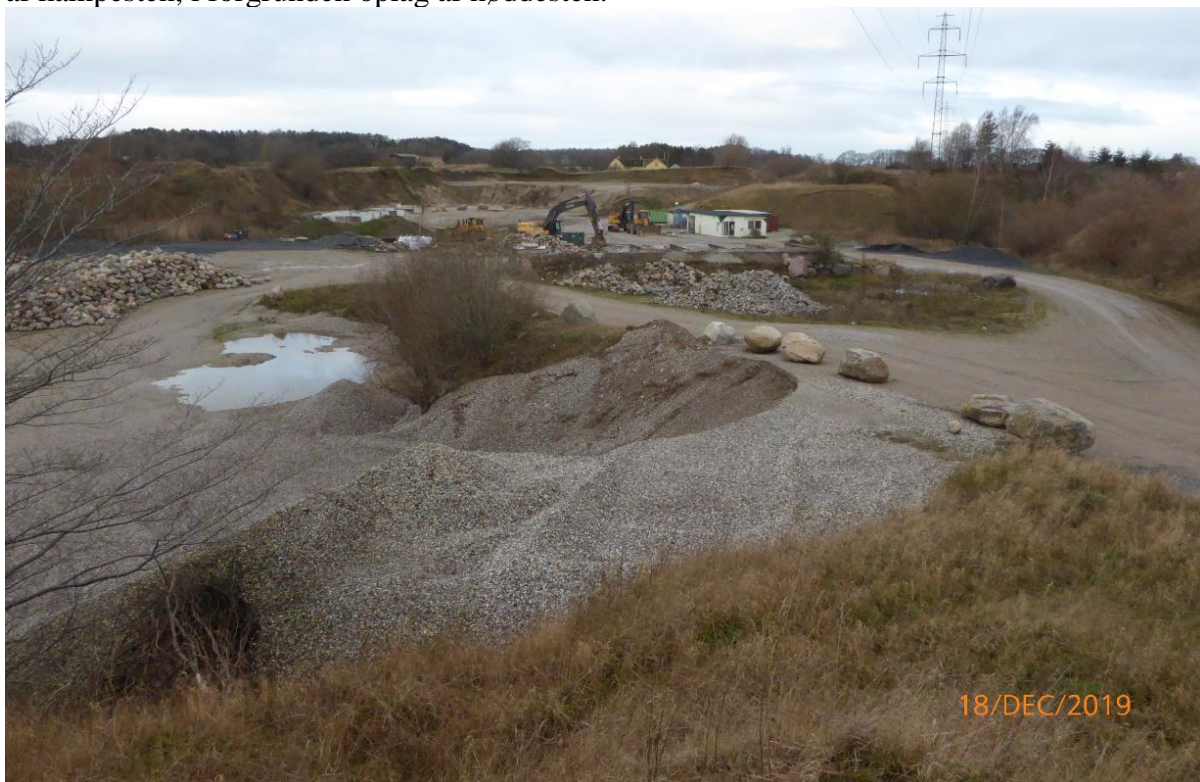
Pladsen fremstod generelt velordnet og der var ingen aktivitet i tidsrummet for besigtigelsen. Der var kun forholdsvis små mængder ($< 25 \text{ m}^3$) råstoffer i oplag i enkelte båse og oplag af kampesten var reduceret betydeligt i forhold til seneste tilsyn i december 2018. Et oplag af nøddesten sås umiddelbart vest for rampen ned til graven (se foto 1).

FOTO 1 Oplagsplads set fra rampen (i forgrunden) og mod nord. Mod vest (venstre) ses oplag af kampesten, i forgrunden oplag af nøddesten.

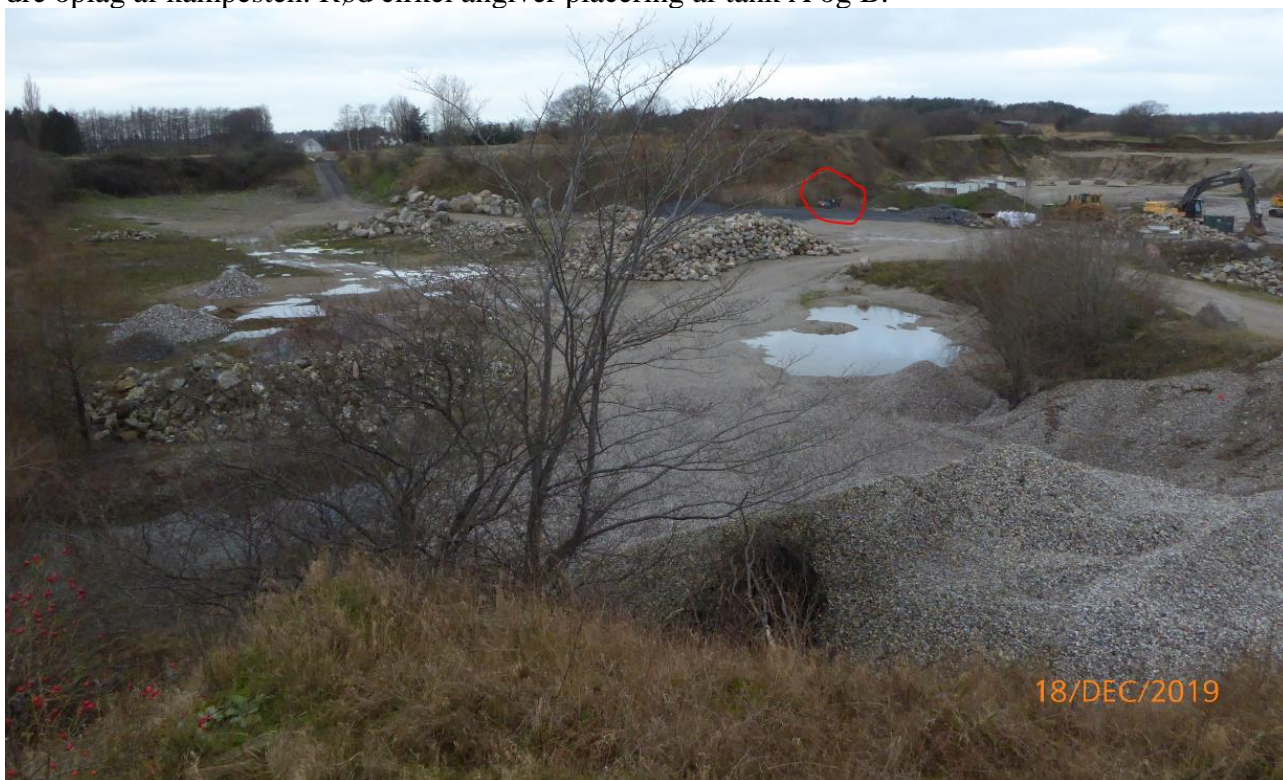
- 2 gravemaskiner (heraf én m. tilhørende mobiltank i container),
- 1 gummiged,
- 1 doser (m. tilhørende mobiltank i container)
- 1 mobiltank i container (tank A, se foto 2, 6 og 7)
- 1 mobiltank (tank B, se foto 2 og 6), enkeltvægget, cylinderformet, tilsyneladende tom og udtjent
- samt enkelte stk. entreprenørudstyr, herunder en motorpumpe.

Ved tilsynet sås ingen indikationer på betydende salg eller anden håndtering af råstoffer, dog var der et mindre oplag af kampesten på oplagspladsen, se foto nr. 2.

FOTO 2. Oplagsplads set mod nordvest, fra rampen og ned i graven. Midt i billedet ses mindre oplag af kampesten. Rød cirkel angiver placering af tank A og B.

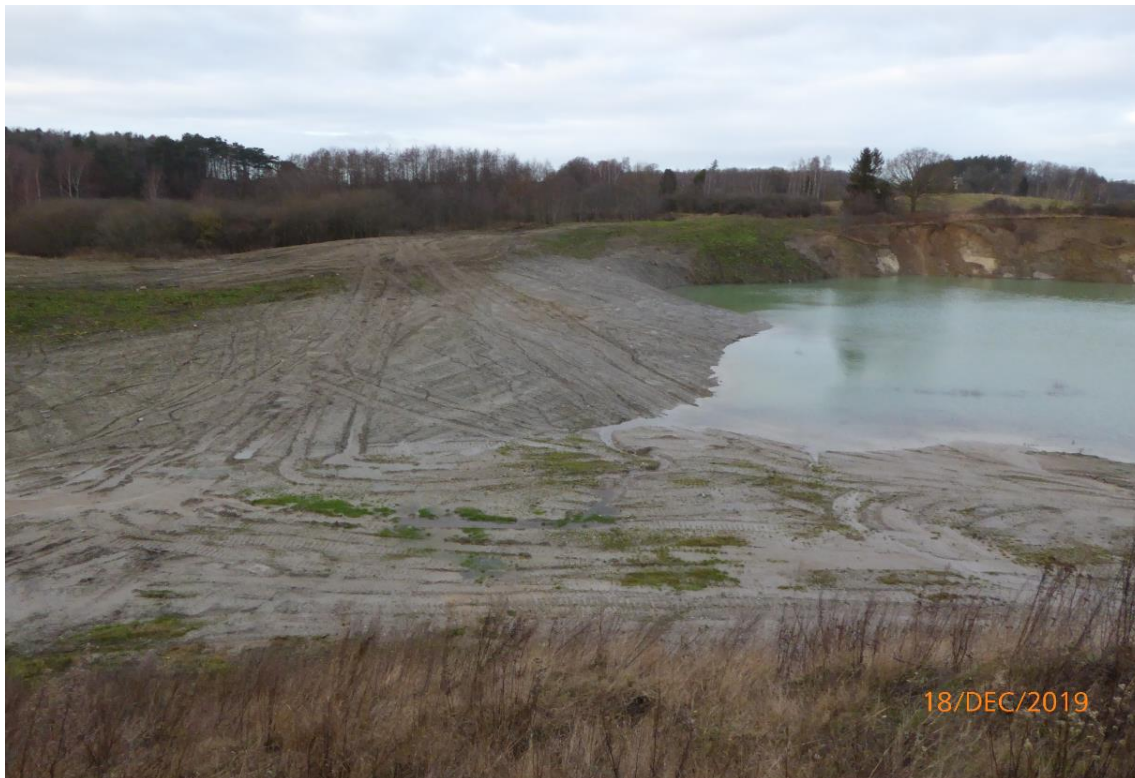
Omkring gravesøen på den nordlige del af gravearealet var der udført omfattende efterbehandlingsarbejder i form af udjævning af skrænter ned mod gravesøen, overvejende ved søens vestlige, sydøstlige og østlige bredder. Mod nord og øst fremstod skrænter fortsat stejle og med risiko for nedstyrtning.

FOTO 3. Nordlige gravesø. Efterbehandlet areal beliggende mellem gravesø og beskyttede § 3-arealer mod vest.

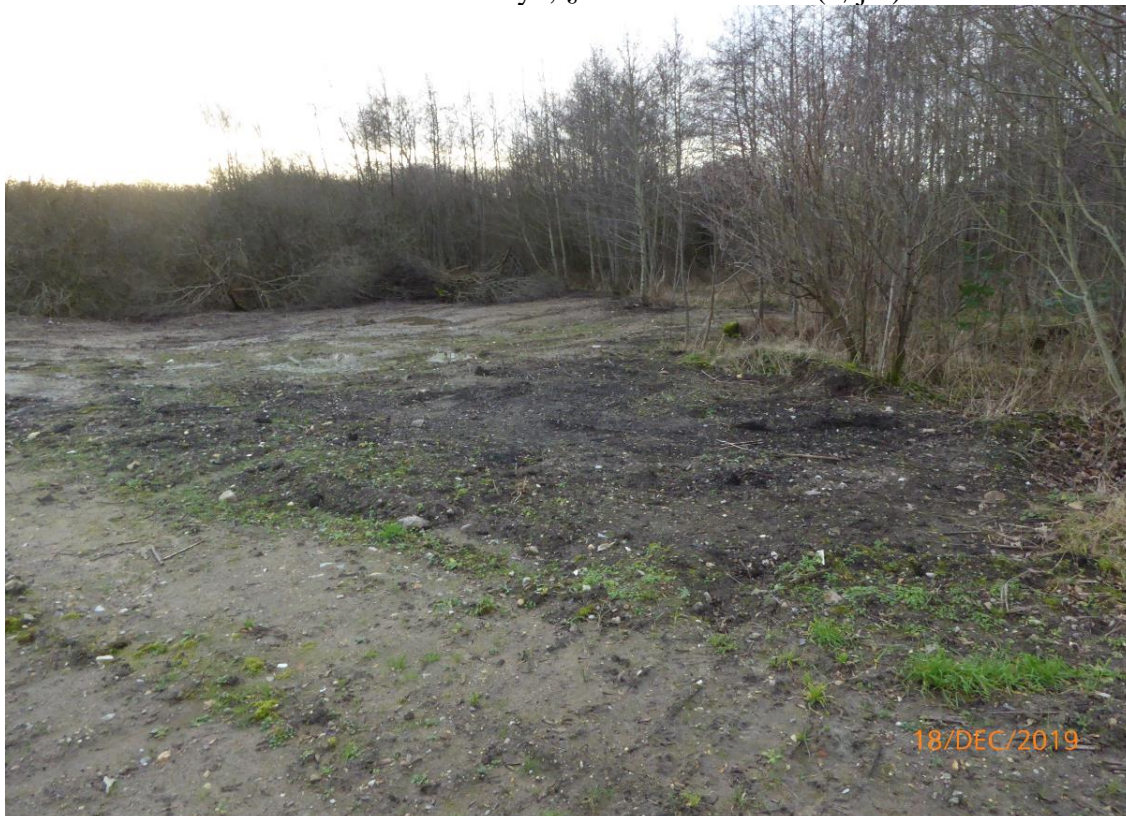
På østsiden af § 3-arealerne blev der i sommer/efterår 2019 foretaget efterbehandlingsarbejder jf. aftale med Hillerød Kommune. Ved engarealet var på tilsynstidspunktet fjernet tidligere observerede (december 2018) jord- og muldbunker med varierende indhold af byggeaffald.

FOTO 3. Efterbehandlet areal set mod syd, § 3-mose mod vest (højre) i billedet.

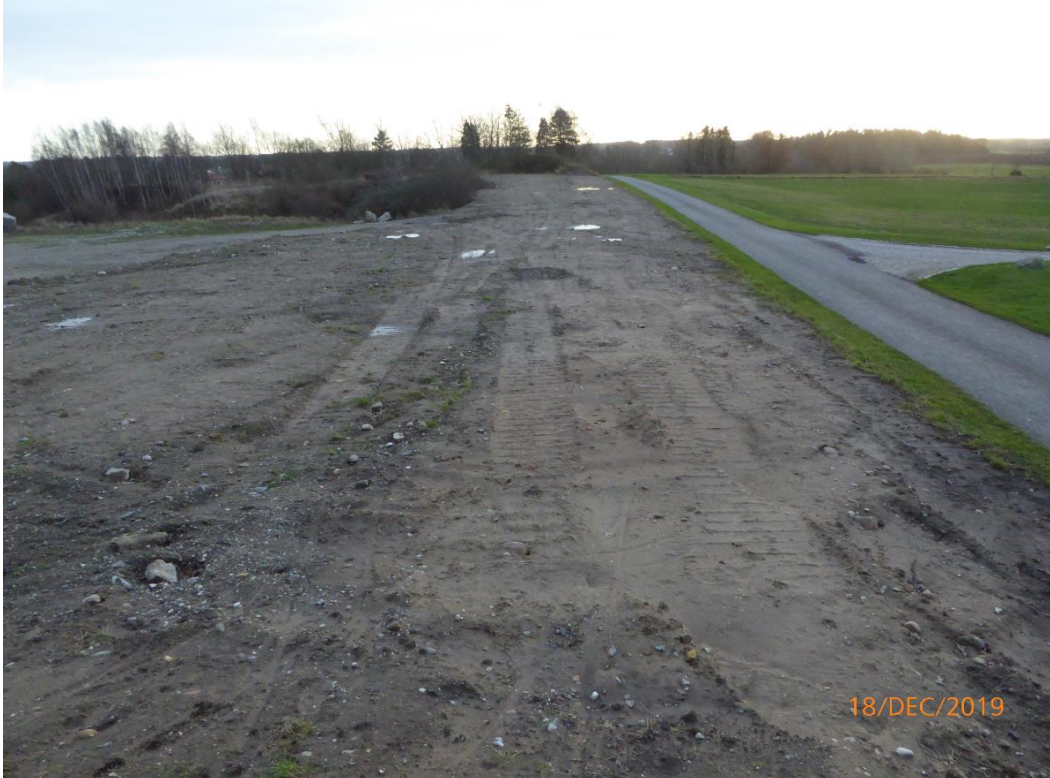
FOTO 5. Sydlige del af gravearealet, set parallelt med skel mod vest (højre i billedet). Støjvold nær skel er nu fjernet/udjævnet

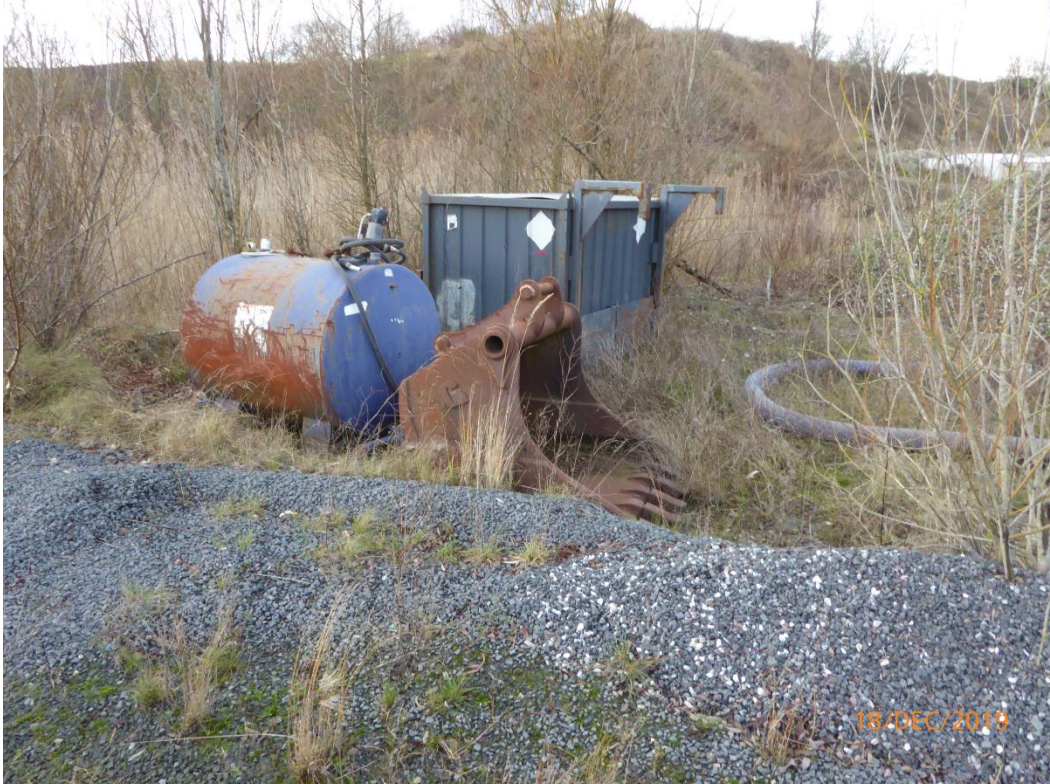
FOTO 6. Tank A og Tank B (cylinderformet), set mod nord.

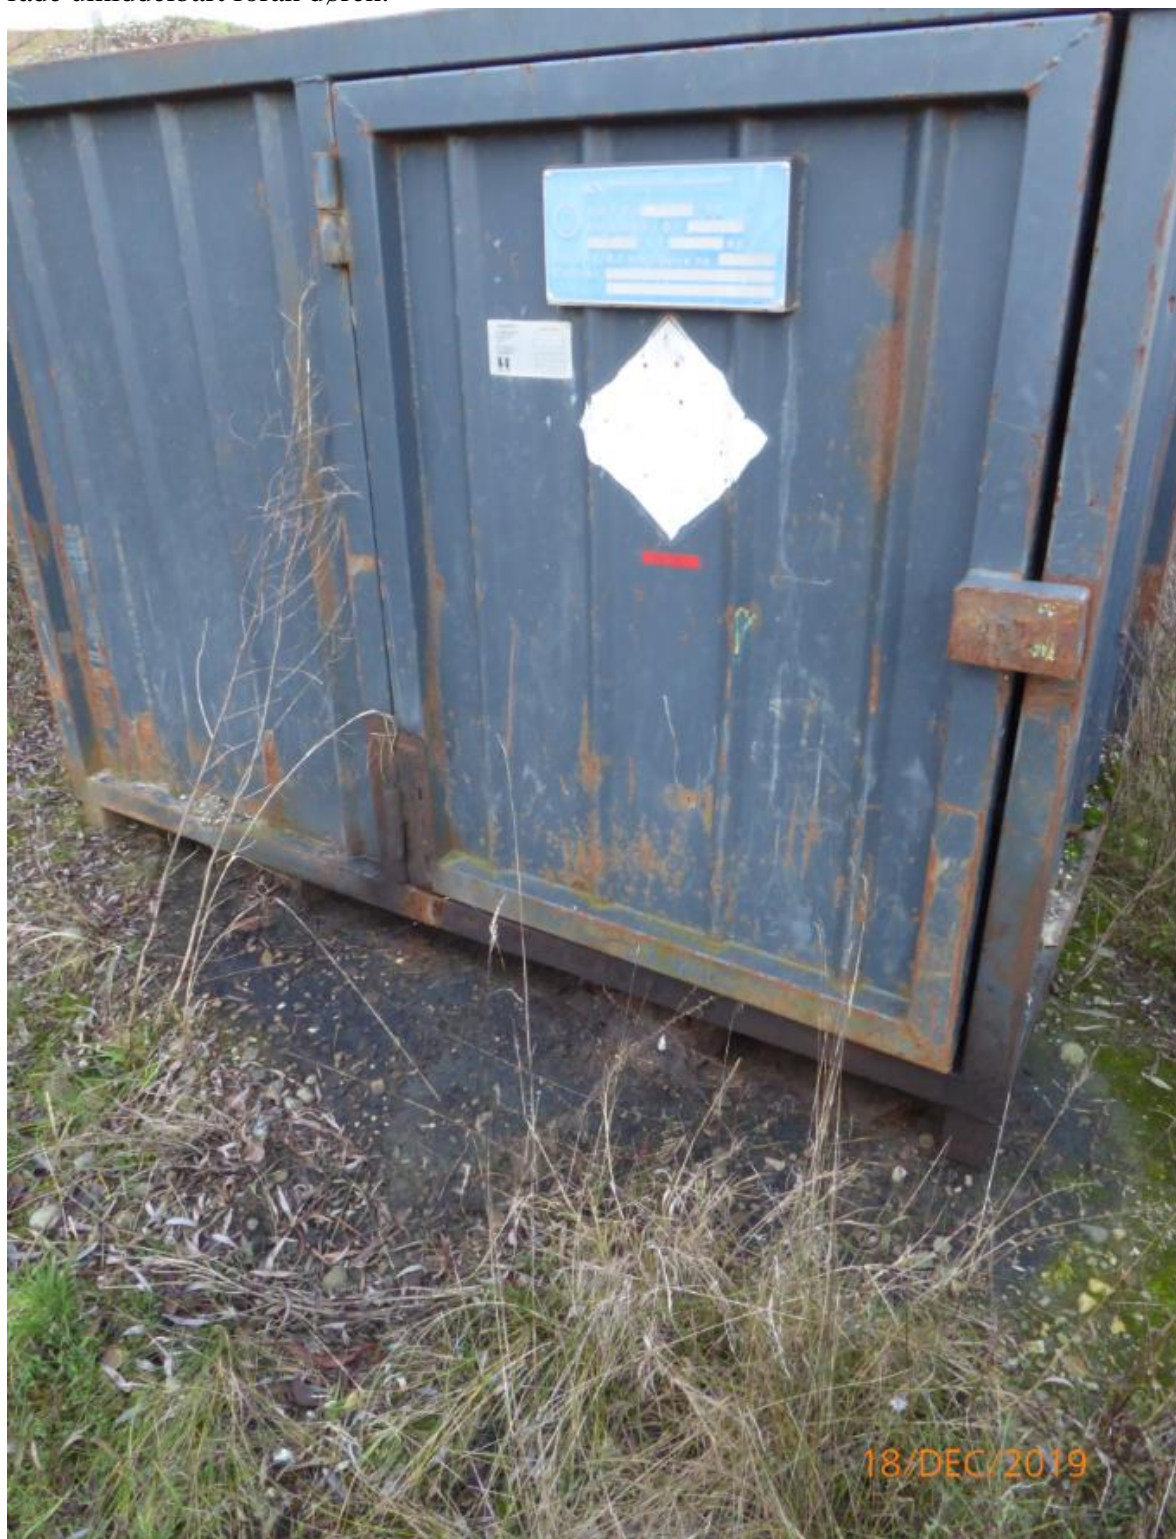
På et grusbeltet areal i den vestlige del af oplagspladsen har der gennem længere tid været parkeret en mobiltank i container (A). Se placering på oversigtskort samt foto 2, 6 og 7.

Ved tankens dør (vestside) kunne i terrænoverfladen (grus) ses udbredt misfarvning i sorte og grå nuancer, hvilket blev vurderet som resultat af mindre brændstofspild/dryp gennem længere tid.

Der blev derfor udtaget jordprøve til analyse for forurening.

Analyse af jordprøve udtaget i tydeligt misfarvede dele af terrænoverfladen viser, at der her findes forurening i form af høj koncentration af oliekomponenter svarende til nedbrudt gasolie/diesel (sum C6H6-C35 på 19.000 kg/kg TS), se medfølgende analyserapport.

Region Hovedstaden skønner, at det konstaterede brændstofspild ved tank A er af begrænset omfang, men at det er i strid med jordforureningslovens bestemmelser.

FOTO 7. Mobiltank A med tydelig sortfarvning af terrænoverfladen ud for containerens dør. Jordprøver udtaget ved blanding af 5 nedstik i dybden 0 – 10 cm under terræn i misfarvet område umiddelbart foran døren.

Region Hovedstaden henstiller på denne baggrund, at TSG ApS lovliggør forholdet gennem bortgravning af den forurenede jord, jf. henstilling af 31-01-2020 fra Region Hovedstaden.
